L'EFFONDREMENT DE LA CAVERNE D'AUGAS

La voix de la forêt
1986
2ème semestre
Page 15 à 18

par Pierre DOIGNON

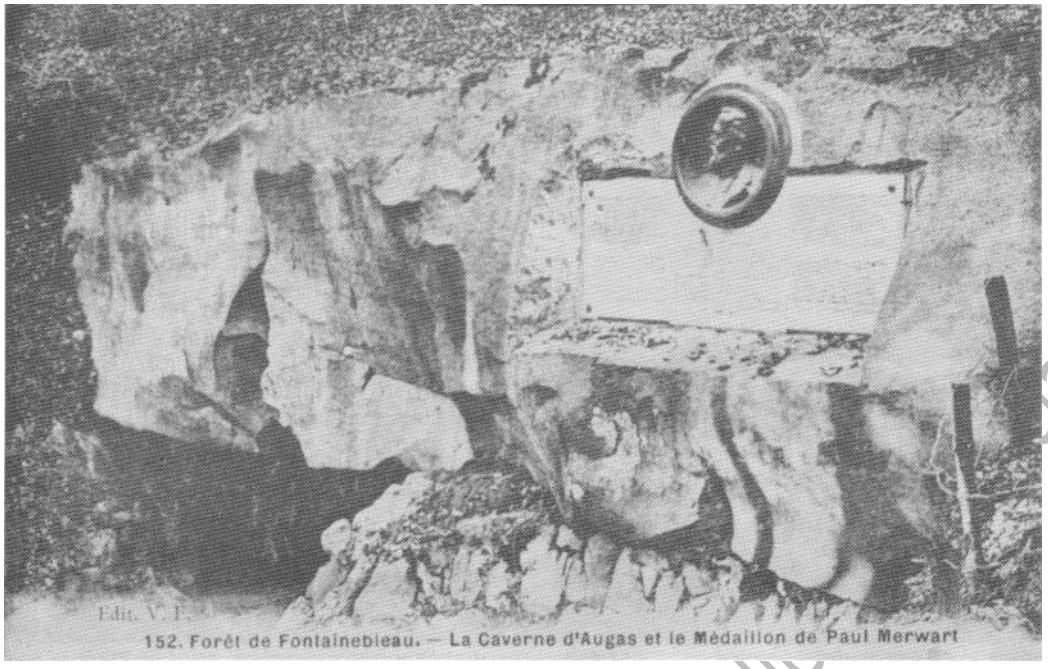
État de l'entrée principale de la caverne en 1907, lors de la pose du médaillon et de la plaque en hommage au peintre Paul MERWART. On voit l'importance du désensablement sous le banc de grès, où l'on pénétrait alors presque debout. (Carte postale d'époque

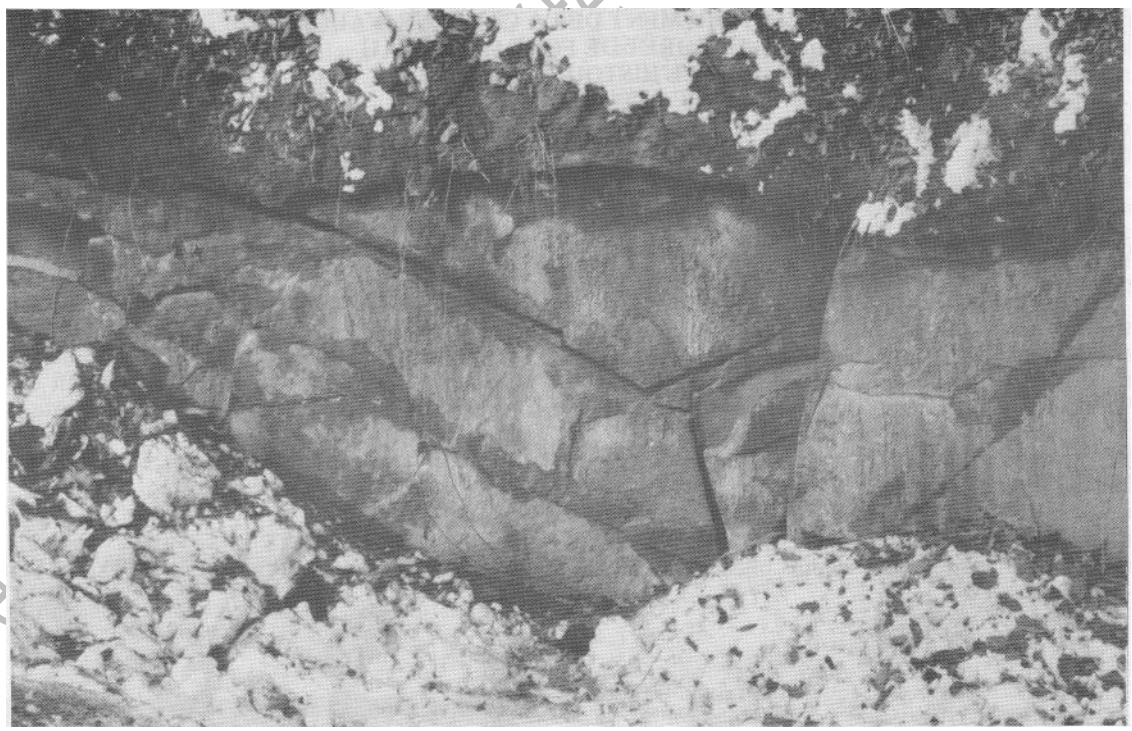
Le banc de grès effondré et lézardé de profondes fissures. (Photo «République de Seine-et-Marne», 4 mars 1986).

On n'y prêta pas autrement attention, mais l'eau dans les fissures, le gel et le dégel profonds des deux hivers 1985 et 1986, le poids de la couche calcaire sus-jacente et de la forêt qu'elle supporte, ont fait le reste dans la nuit du 3 mars 1986 en effondrant le plafond rocheux de 1,50 m, en fissurant le sol de surface de larges crevasses sur plus de 20 mètres comme lors d'un séisme, et le front de taille, affaissé, de diaclases nouvelles, au moins dans la moitié Sud de la caverne.

Leurs constatations et conclusions ont confirmé nos observations. Le banc de grès s'est affaissé seulement dans la partie Sud (côté médaillon MERWART) le plus fréquenté et affouillé depuis plus de cent ans (voir nos photos), exactement sous l'angle de la salle de restaurant de la Taverne. Toute l'étendue de la caverne, face à la 2e issue, n'a pas travaillé et la table rocheuse reste suspendue.

Il n'est pas possible de rouvrir cette curiosité au public. L'entrée côté médaillon restera définitivement obstruée par la chute du banc de grès ; l'autre accès (ou sortie) a été ensablé par les géologues et restera condamné.

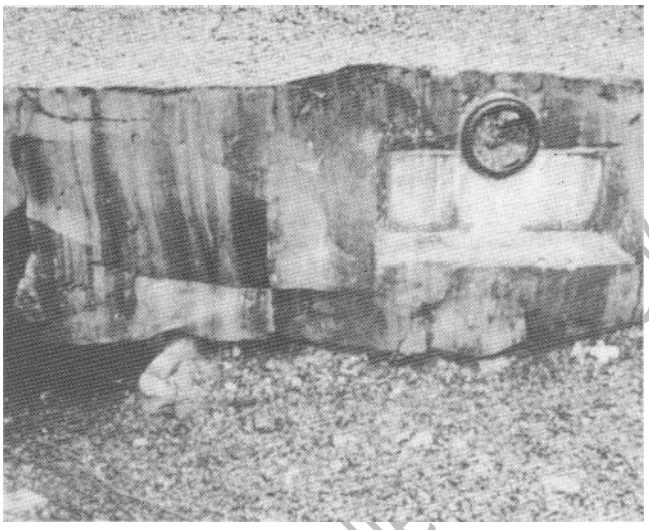
L'entrée principale en 1967, fortement réensablée, où l'on ne pénètre plus qu'en rampant.

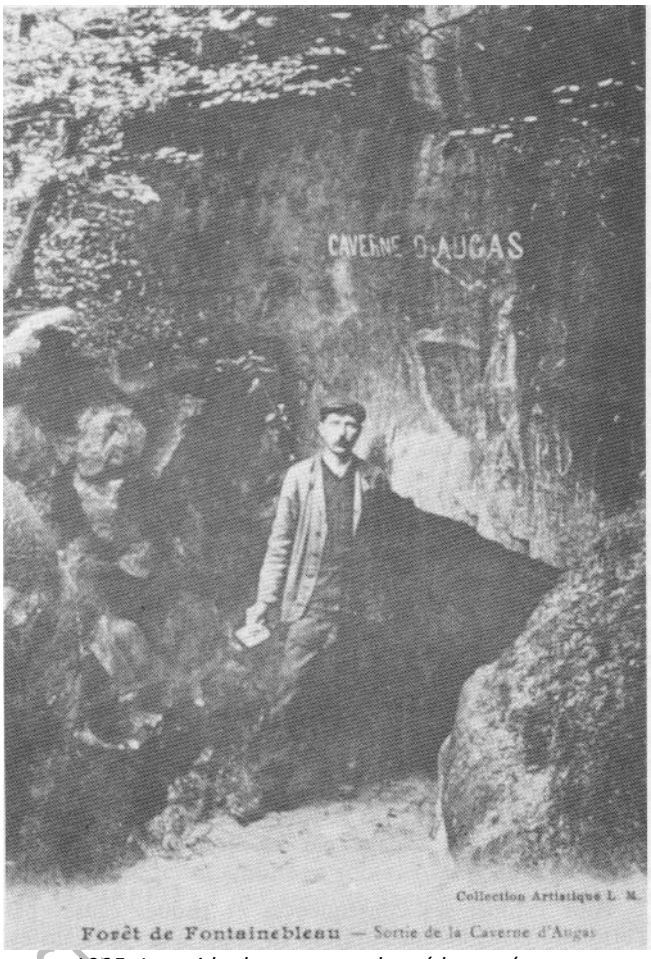
L'issue Sud (sortie) de la caverne en 1905. Le guide des promenades pédestres (montrant sa carte «professionnelle» - Voir «Voix de la Forêt» 1984/2, 25-28) donne la hauteur du désensablement à l'époque, (Photo Léon MÉNARD, Archives P. DOIGNON).
